Stationsbericht

Im Verkehrsverbund Rhein-Ruhr für 2018

Überblick

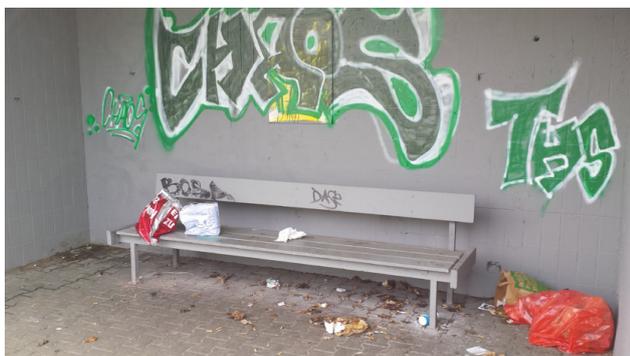
Station: Mönchengladbach-Lürrip

Die entscheidenden Ursachen für schlechte Bewertungen waren auch im Jahr 2018 wieder Graffitischäden in Zugangsbereichen und auf den Bahnsteigen. Sie tragen in den Augen der Fahrgäste erheblich zum negativen Eindruck einer Station bei. Nahverkehrskunden nehmen die Stationen immer als Ganzes wahr, unabhängig davon, ob Station&Service, Kommunen oder Dritte Unterhaltungs- und Verkehrssicherungspflichten im Zugangsbereich zum Bahnsteig (z. B. bei Personenunterführungen) haben. Im Kapitel „Zuständigkeiten im Zugangsbereich der Stationen“ wird hierzu Näheres erläutert.

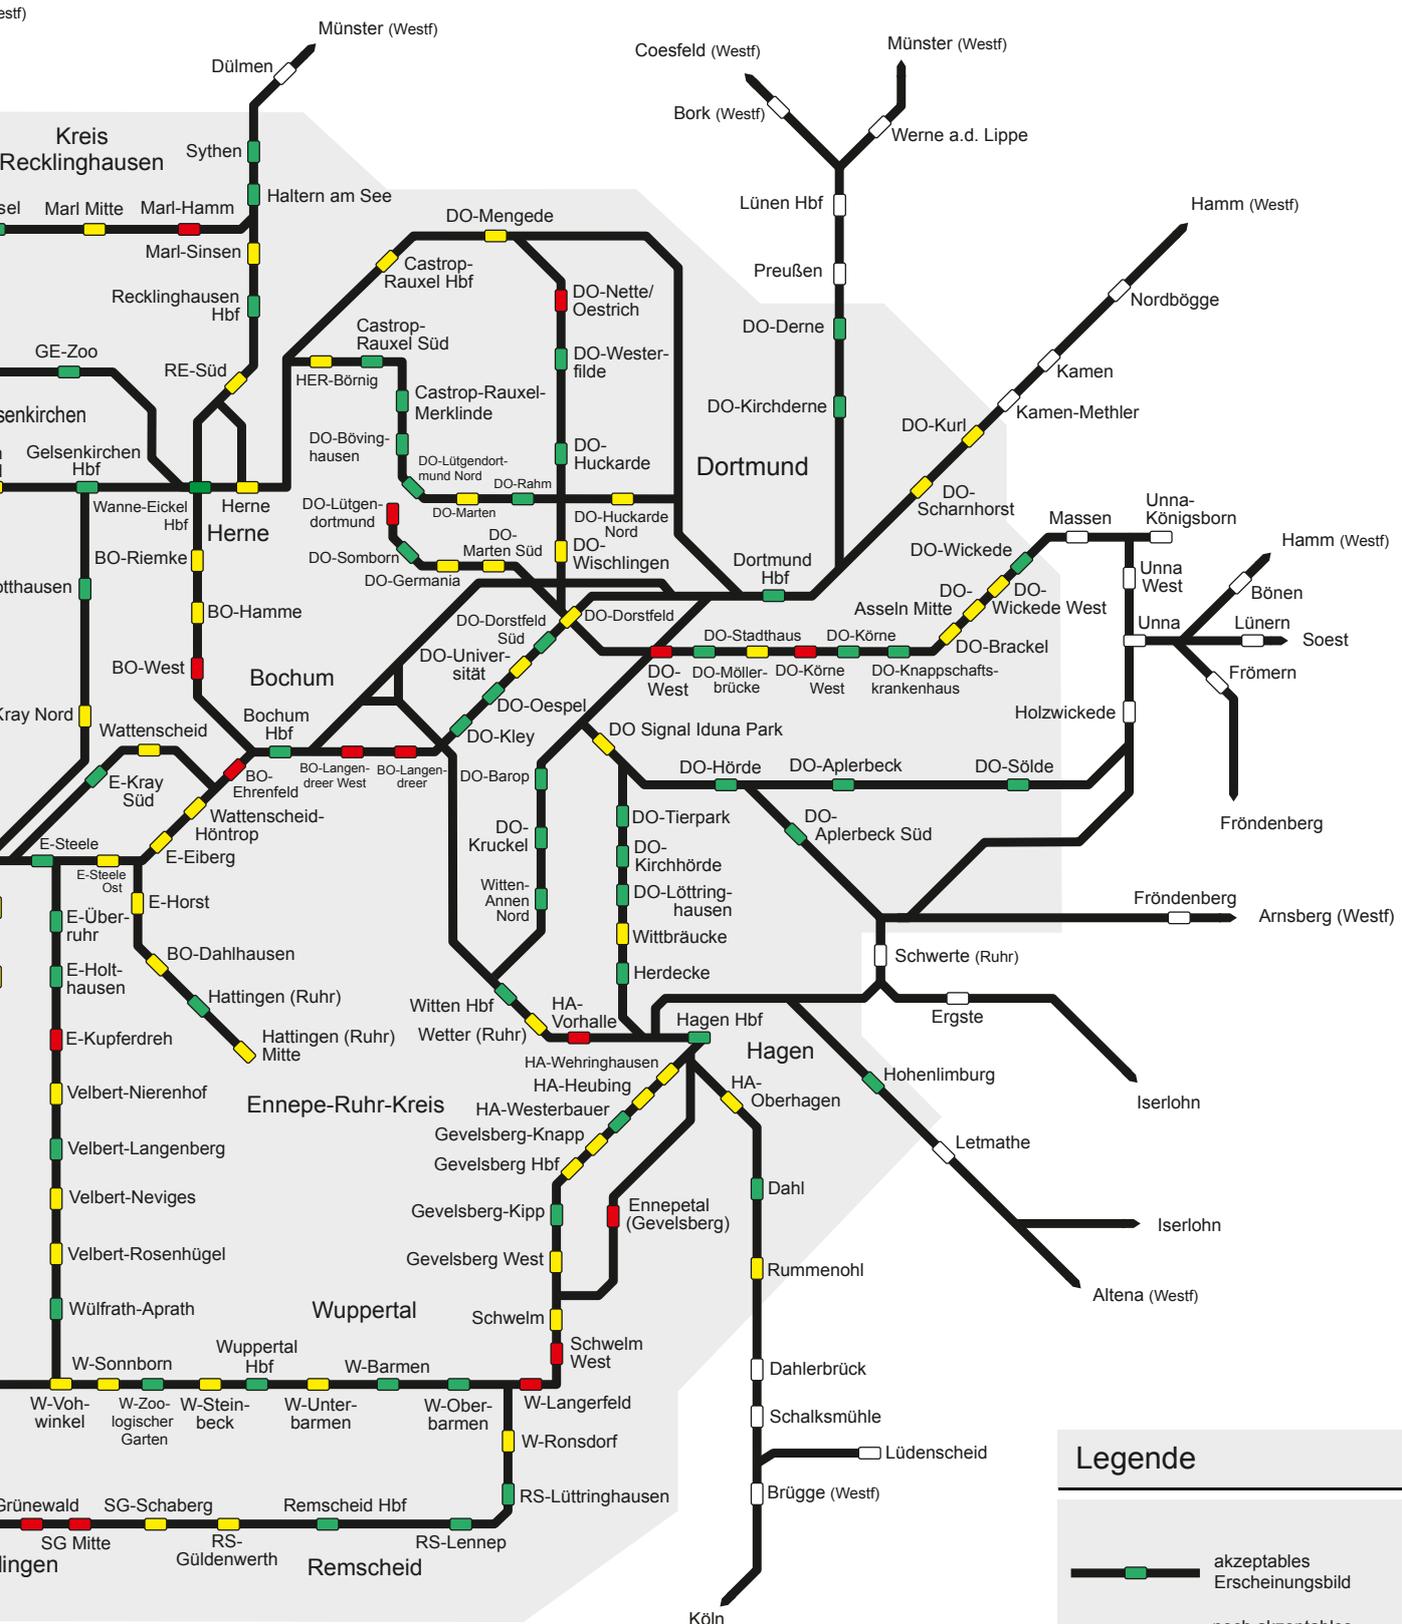
Erscheinungsbild der Stationen

In der [Anlage 1](#) sind die Bewertungsergebnisse für jede Station im VRR detailliert dargestellt. Der Übersichtsplan „Erscheinungsbild der Stationen“ auf den Seiten 10 und 11 zeigt die farblich dargestellten Jahresdurchschnittswerte je Station.

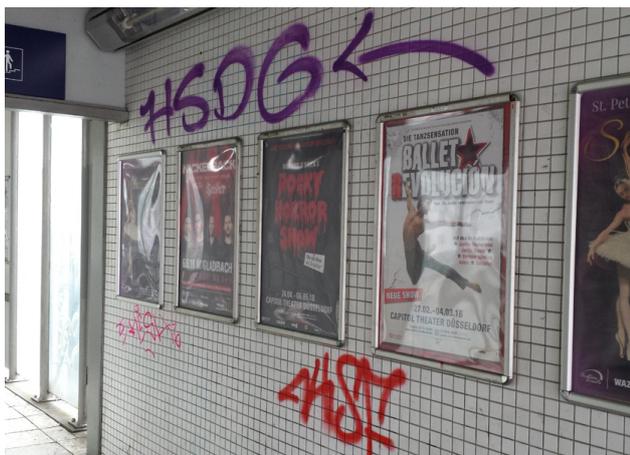
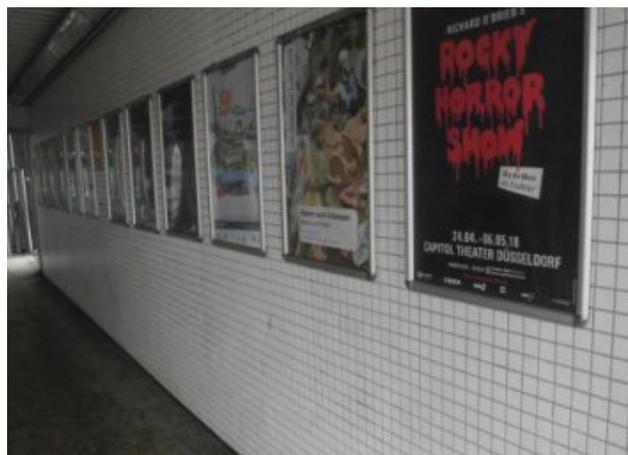
Wehrhahn: Graffiti-Schaden von Station&Service beseitigt

Weiterhin werden auch die von den VRR-Profitestern erstellten Fotos von signifikanten Verschmutzungen durch Graffiti unmittelbar an Station&Service weitergeleitet. Anhand einer Vorher-Nachher-Fotodokumentation konnte nachgewiesen werden, dass Graffitischäden von Station&Service beseitigt werden.

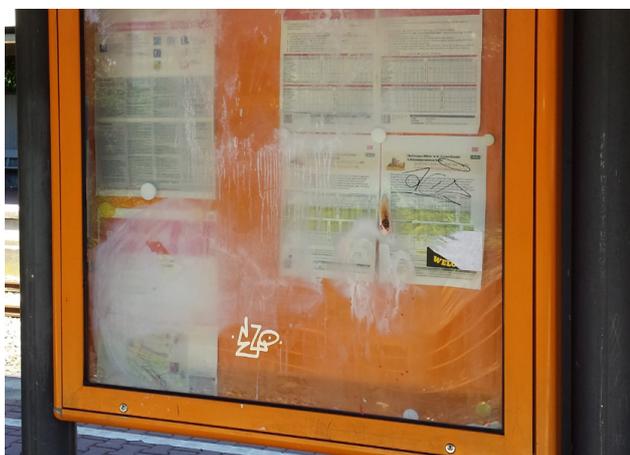
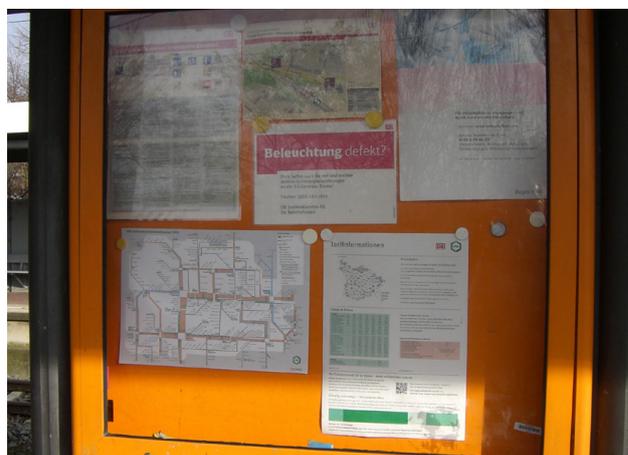
Station E-Steele Ost: Graffiti-Schaden von Station&Service beseitigt

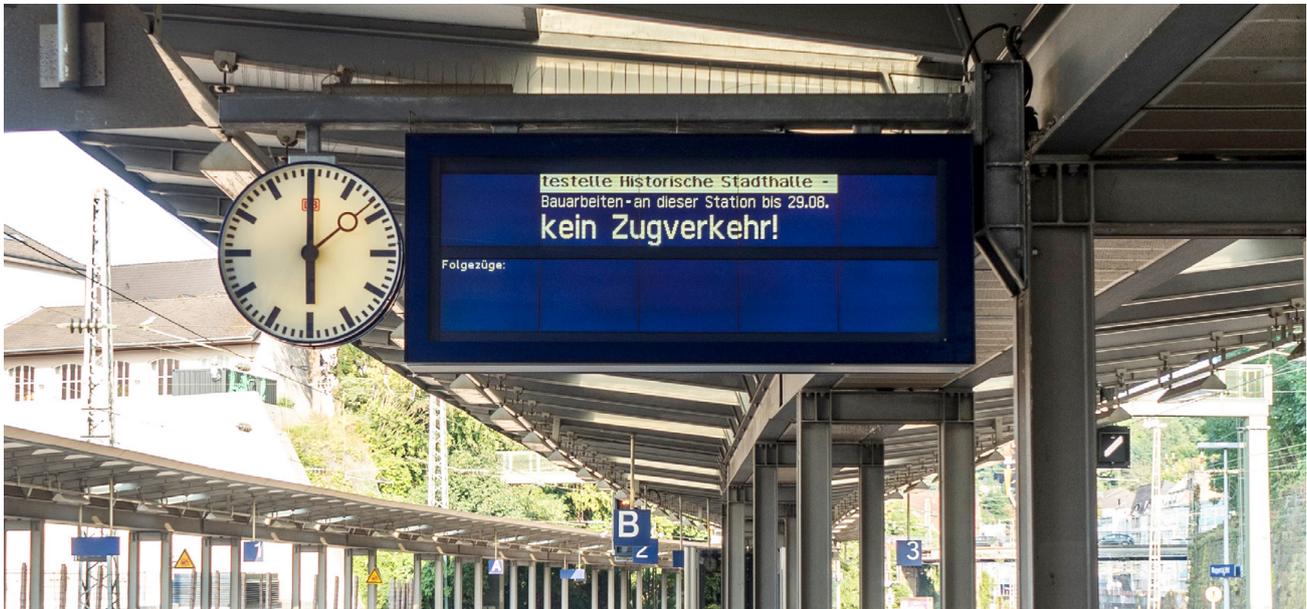
Abb. 3: Ergebnisse Fahrgastbefragungen

Abbildung 3 zeigt die Gesamtzufriedenheit der Fahrgäste mit dem Verkehrsangebot des SPNV im VRR und wie die befragten Nahverkehrskunden die Fahrgastinformationen an den Stationen im Störfall und den Zustand der Stationen in den letzten sieben Jahren bewerteten. Die Ergebnisse aus der Befragung im Jahr 2018 sind mit blauen Balken dargestellt.
